몽촌토성 목책 재설치 공사 구간 발굴조사
자문회의 자료집

한성백제박물관
(백제학연구소)

I. 조사개요

1. 조사명 : 몽촌토성 목책 재설치 공사 구간 발굴조사
2. 조사목적 : 몽촌토성 서북지구 목책 재설치 공사 시행에 앞서 공사 구간에 대한 발굴조사를 실시하여 몽촌토성의 성벽 축조양상 및 기법, 축조시기 등을 규명하기 위한 기초자료를 확보하고 박물관 전시자료의 안정적 확보를 도모하고자 함
3. 위치 : 서울시 송파구 올림픽로 424(방이동 88-3)
4. 조사기간 : 2014년 10월 23일 ~ 2014년 11월 (현장조사 15일)
5. 조사면적 : 144m²
6. 허가번호 : 허가 제 2014-0994호
7. 조사단 구성
조사 단장 : 이인숙(한성백제박물관장)
책임조사원 : 박중균(한성백제박물관 백제학연구소 발굴조사팀장)
조사원 : 최경숙(한성백제박물관 학예연구사)
준조사원 : 최진석(한성백제박물관 학예연구사)
이혁희(한성백제박물관 백제학연구소 연구원)
보조원 : 강현정(한성백제박물관 백제학연구소 연구원)
최재도(한성백제박물관 백제학연구소 연구원)
신지향(한성백제박물관 백제학연구소 연구원)

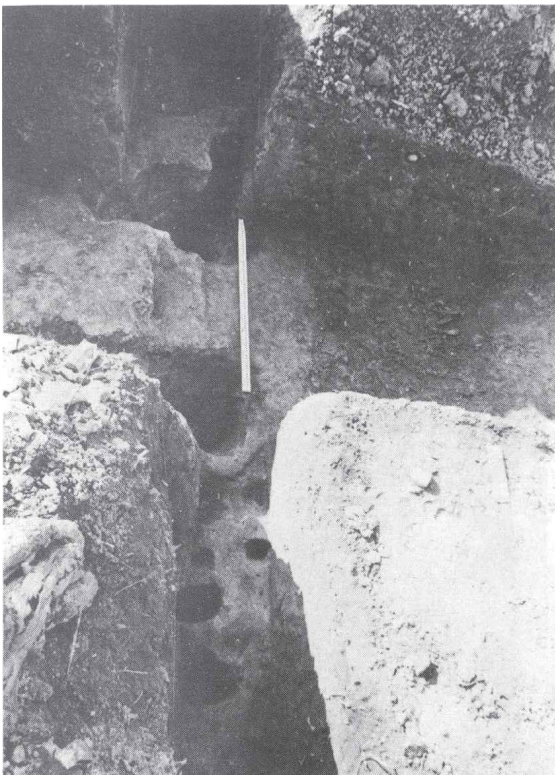
[사진 1] I 지점 Tr 木柱穴 노출 모습

이 기둥구덩열의 양상은 발굴조사 보고서의 내용을 살펴보면, 생토암반층을 깎아내어 만든 직경 40~50cm, 깊이 30~90cm 크기의 柱穴이 180cm 간격으로 위치하고 있고 그 사이에는 보조 기둥을 세웠던 것으로 보이는 작은 기둥구덩들이 확인되었다(도면 8, 사진 1).¹⁾

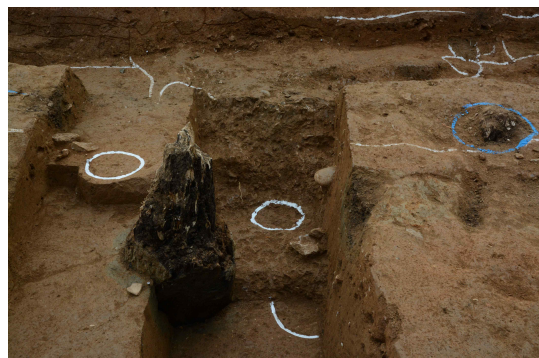
[사진 8] 기반토 계단상 지정모습

83년도 트렌치를 정리한 결과 성벽의 기저부를 이루고 있는 기반토가 40cm정도의 단차를 보이며 계단상을 이루고 있는 것으로 나타났다. 이러한 양상은 조사구역의 북동단에서 남서쪽으로 10m 지점에 1m 폭으로 설치한 탐색구덩이에서도 확인되었으며, 단이 지는 경계 지점에서 목주흔이 확인되고 있다. 이는 성벽을 축조할 때, 사면을 이루고 있는 자연구릉의 경사면을 계단상으로 지정한 것으로 판단된다.

한편, 이러한 계단상의 기반토 지정은 성벽 진행방향을 따라서도 확인되고 있어 기저면이 사면을 이루는 지형에서는 성벽 상하방향 뿐만 아니라 진행방향으로도 계단상의 지정을 하였던 것으로 판단된다.

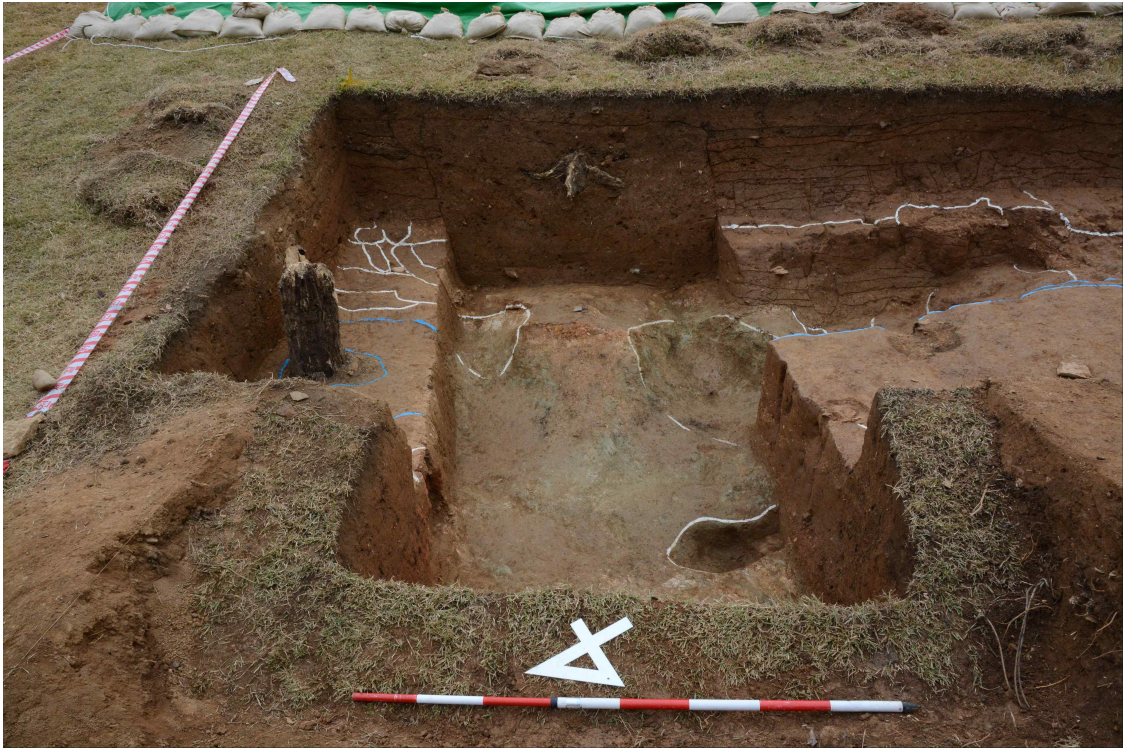
[사진 9] 1983년 Tr 기둥구덩 및 남동벽 토층(목주흔) 모습

성벽 진행방향의 주 기둥 간격은 1983년도 조사에서 약 180cm로 확인된 바 있다. 금번 조사에서도 성벽 진행방향인 북동-남서 방향의 남동벽 토층상에서 기둥구덩과 목주를 뽑아 올린 흔적이 확인되었다. 그 양상을 살펴보면, 기둥구덩 혹은 목주를 뽑아 올린 흔적은 동일 높이로 확인된 경우가 많지만, 인접한 선상에 높이를 달리하여 위치한 경우도 확인된다. 또한 목주(구덩)의 간격은 높이를 달리하여 위치한 경우는 동일선상 혹은 인접하여 위치하고 있고, 동일 높이에서 확인된 것은 50~60cm로 좁은 간격을 이루고 있다.

이러한 양상은 토축 성벽을 축조함에 있어 목주를 뽑아 올리며 판축하였으며, 주 기둥사이에 판목을 지지하기 위한 보조기둥을 세워서 나타난 양상으로 추정된다.

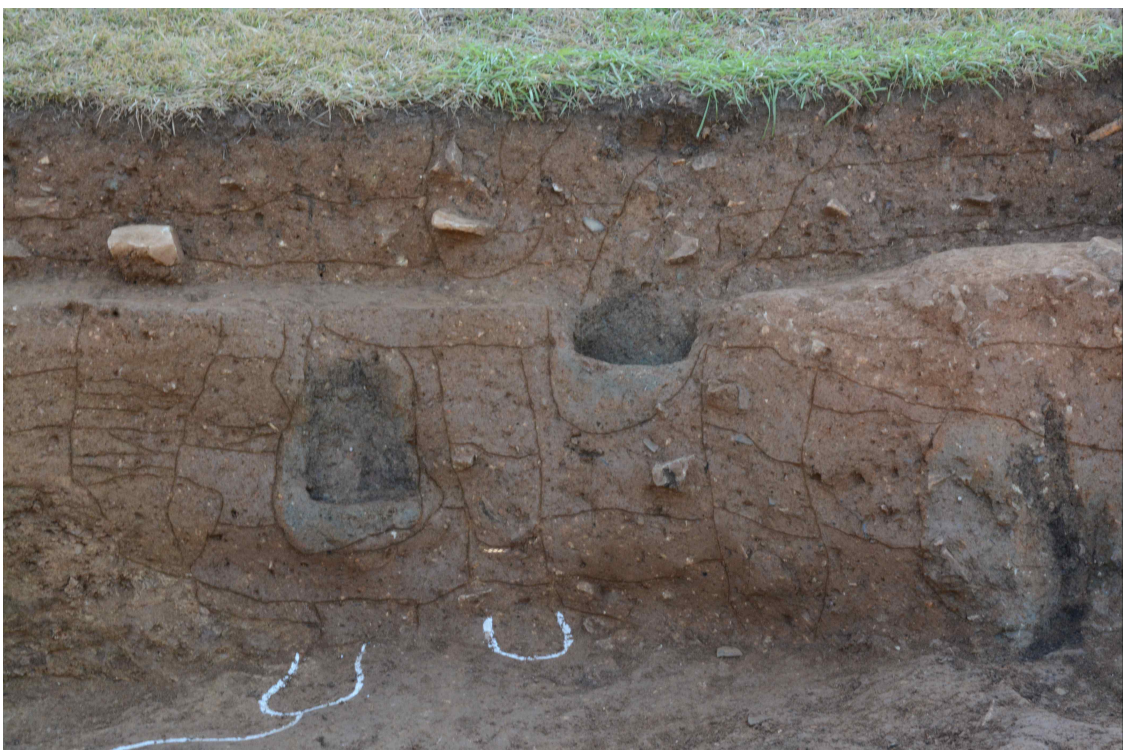
[사진 10] 성벽 진행방향의 목주흔 세부 모습

따라서 성벽 진행방향의 주 기둥 간격은 지형에 따라 다소 차이가 있을 것으로 생각되는데, 1983년 조사에서 확인된 바와 같이 180cm 내외로 판단된다.
